# 令和4年度、令和5年度 オルトランカプセル施工後効果報告

令和4年度、令和5年度のアカギヒメヨコバイ防除事業でアカギに施工したオルトランカプセルの有効性を確認するため、施工後のアカギヒメヨコバイ（以下ヨコバイとする）による被害とアカギの樹勢回復状況の調査を行う。また、本事業とは別に国道58号線で6月に施工されている街路樹のアカギも調査し、効果と気づきを報告する。

調査日：2023年4月11日、2024年4月23日（春の発生ピークに調査）

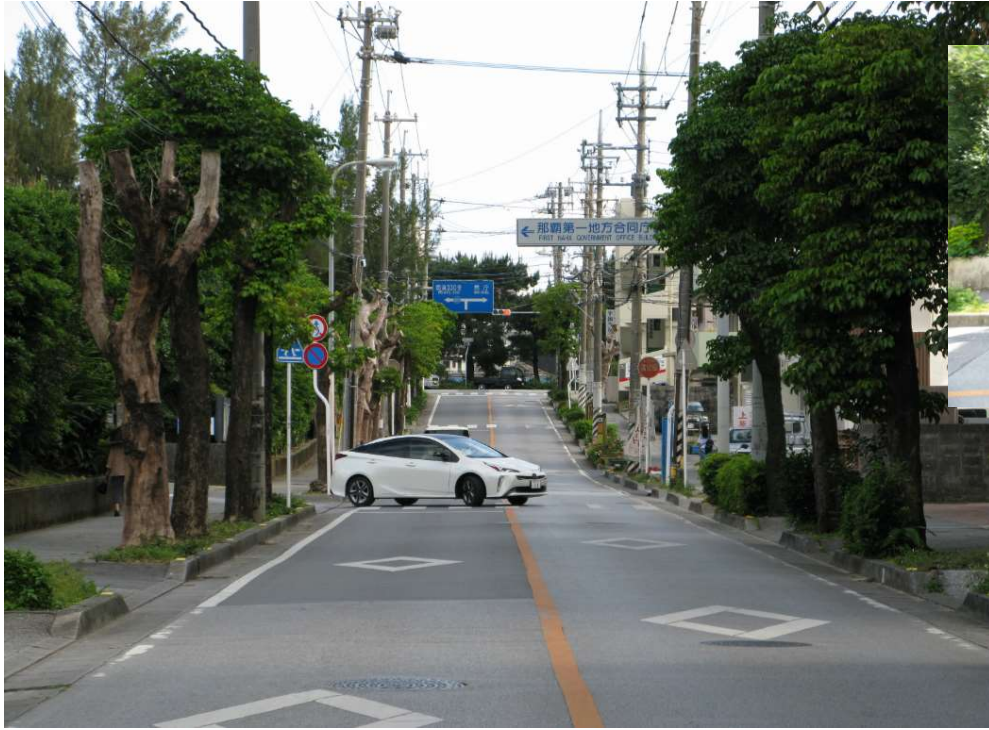
## 那覇裁判所通り（施工15日後）

・強剪定に耐え多くの枝葉を維持しているアカギでも、樹皮の衰えが目立ち一部壊死している。

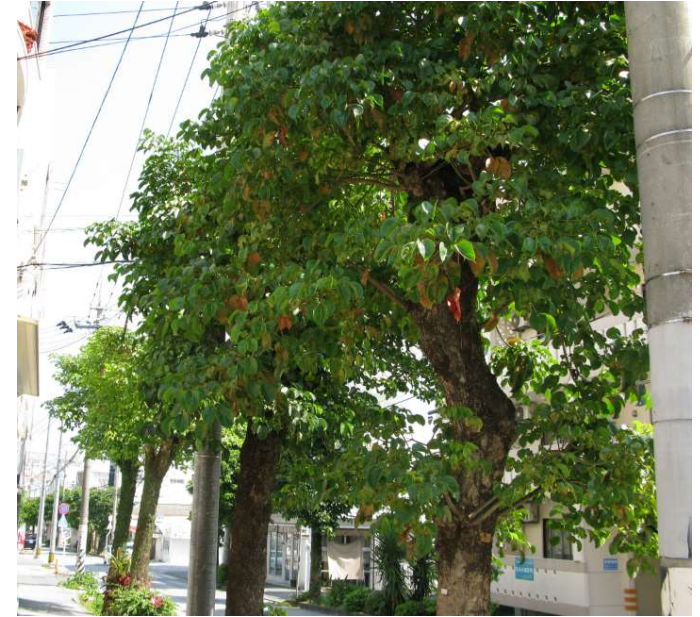
- ・強剪定の影響から枯損木が目立つ。
- ・全体的に樹上の葉には吸汁害が見られるが、ヨコバイは見られず落葉も無い。
- ・展開したばかりの新葉は綺麗な状態。

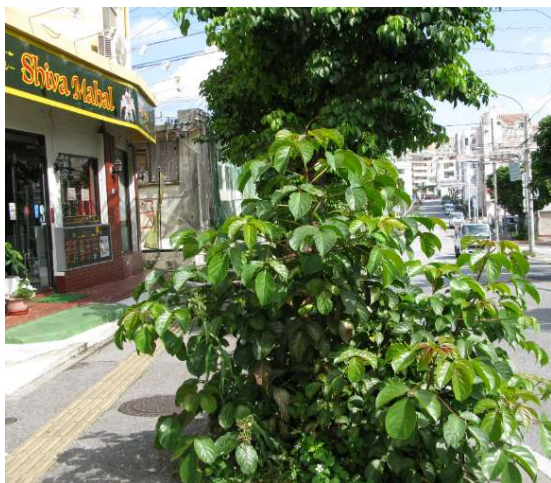
・伐採されたアカギから出たひこばえにヨコバイが発生。

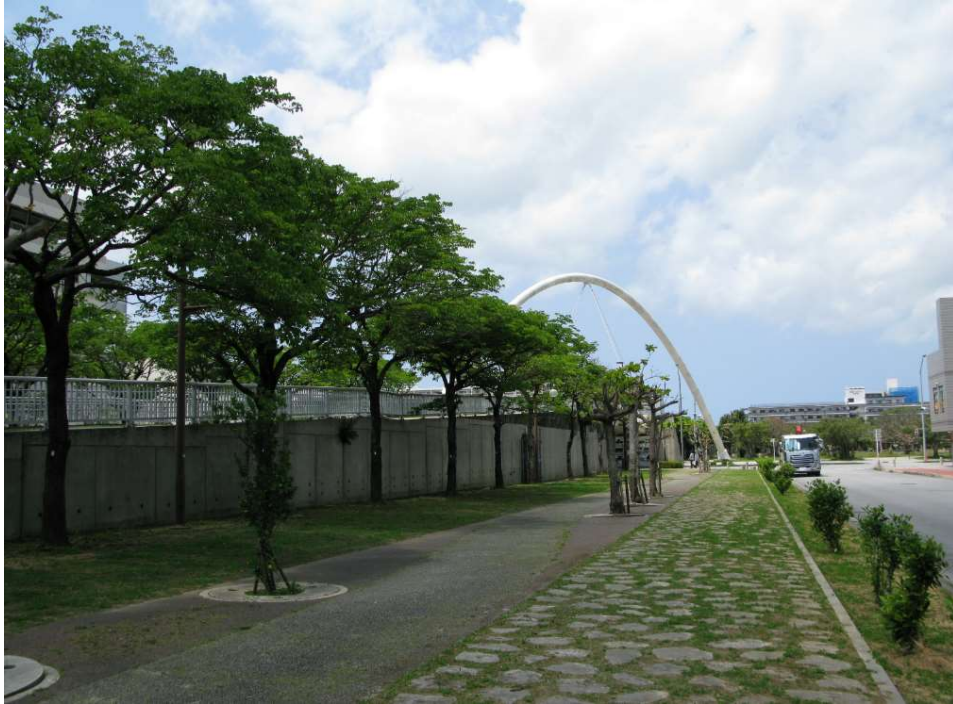
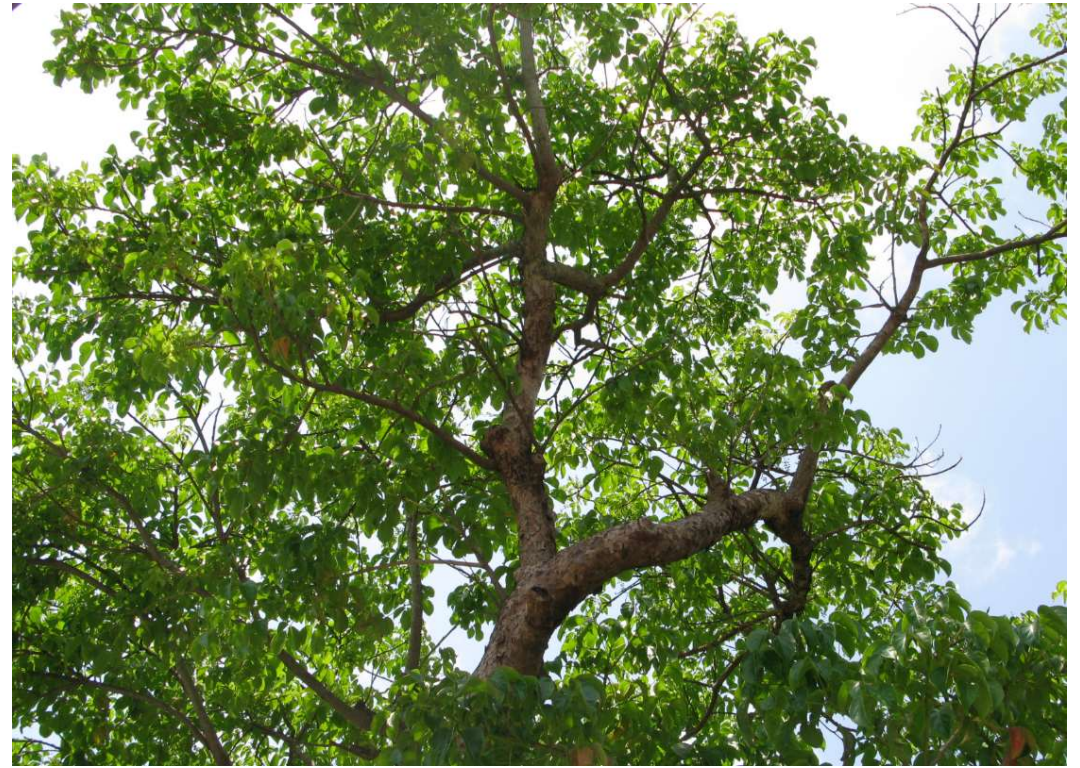
## 那覇新都心公園（施工85日後）

- ・ヨコバイの発生は無く新葉も綺麗に保たれているが、過去の強剪定とヨコバイによる落葉の影響か、樹勢が衰え枝枯れのあるアカギが多い。
- ・樹勢が衰えたアカギの幹にカミキリの穿孔被害が目立つ。

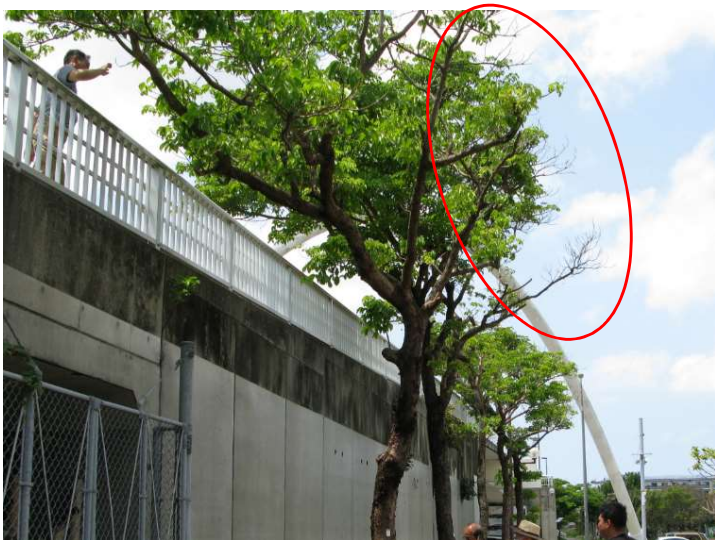
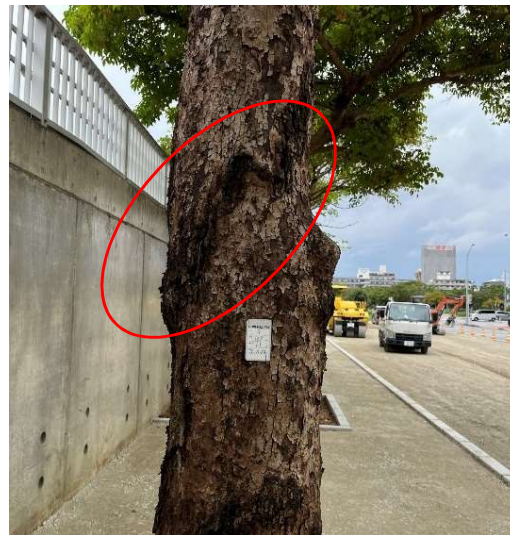
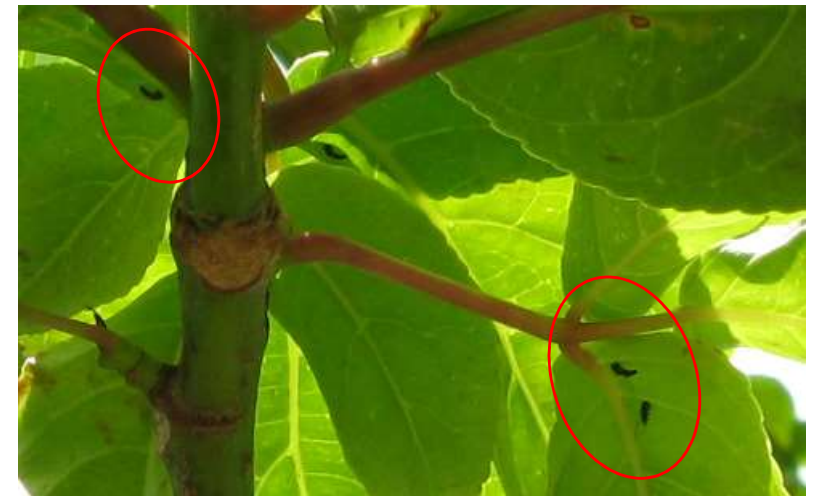
- ・アカギの葉にツヤコバチが散見される。

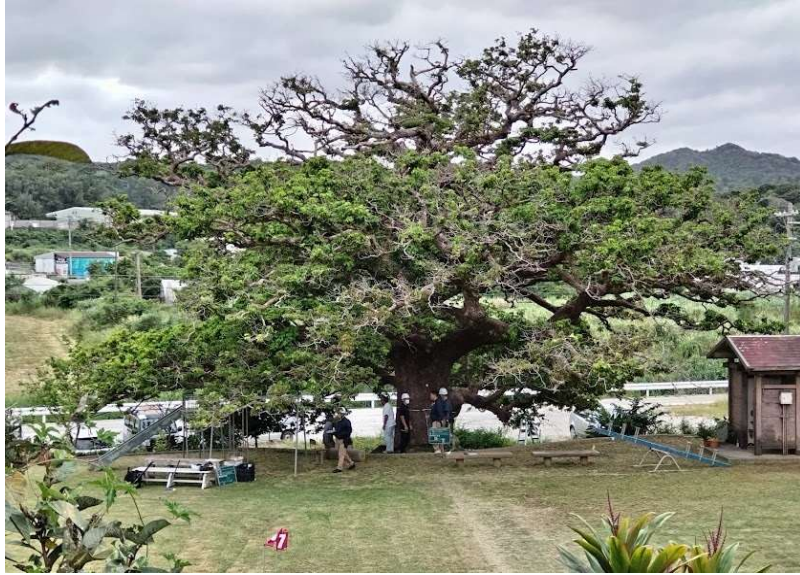
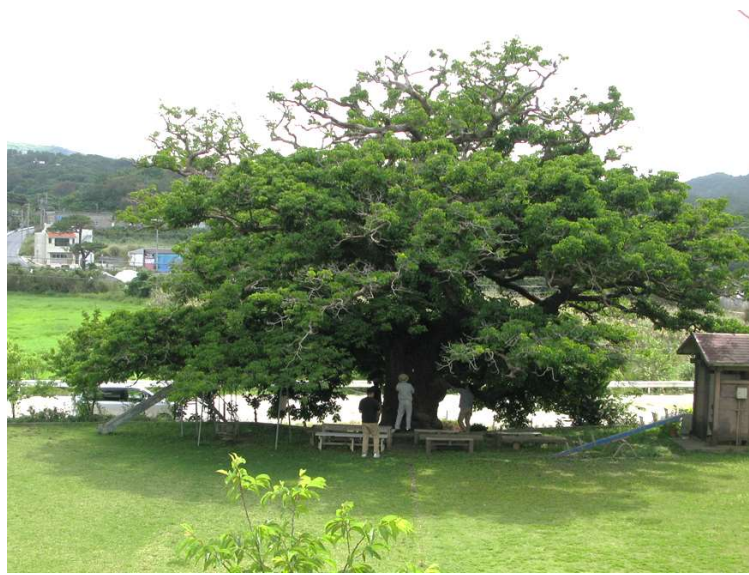
# 今帰仁村 与那嶺農村公園（施工182日後）

- ・ 施工前は落葉が進みヨコバイが多発。施工後半年経過したが、ヨコバイの発生は殆ど見られず、樹勢も維持できている。
- ・ 施工後に展開した新葉は綺麗に維持できている。
- ・ 注入孔は順調に回復している。

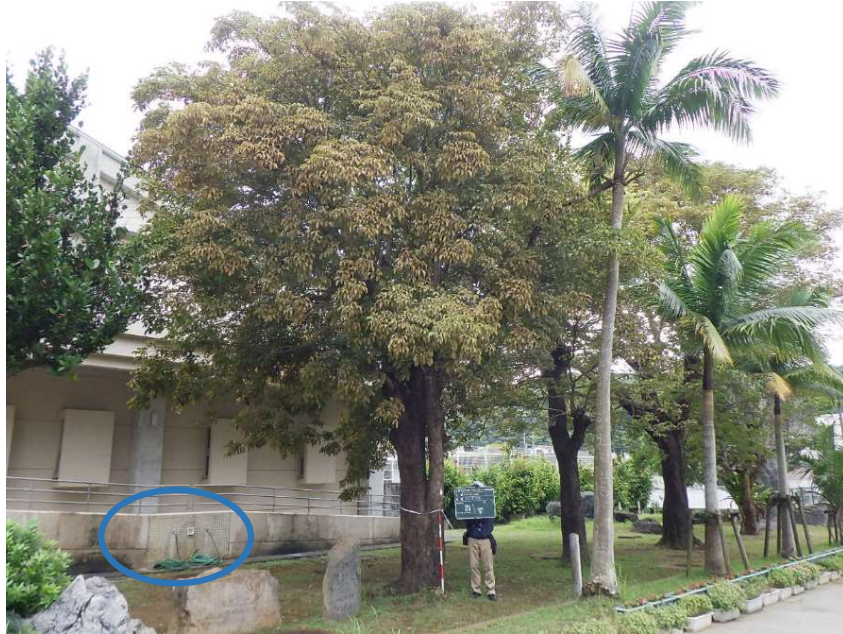
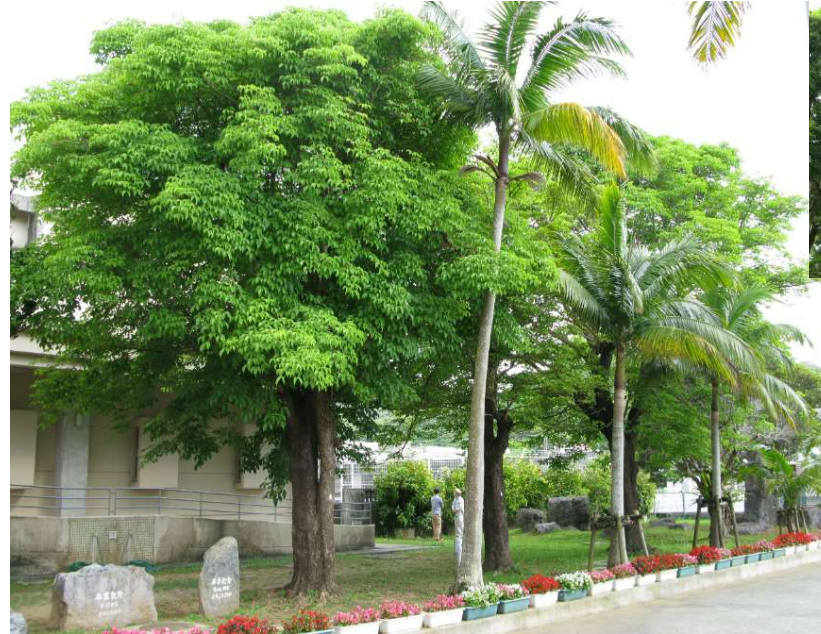
# 本部中学校（施工167日後） 校門前

- ・ 施工前、排泄物でコンクリート等が変色するくらいヨコバイが多発していた。
- ・ 調査時、施工したアカギにはヨコバイは見られなかったが、近くで実生で生えたアカギにはヨコバイが見られた。
- ・ 注入孔は順調に回復している。

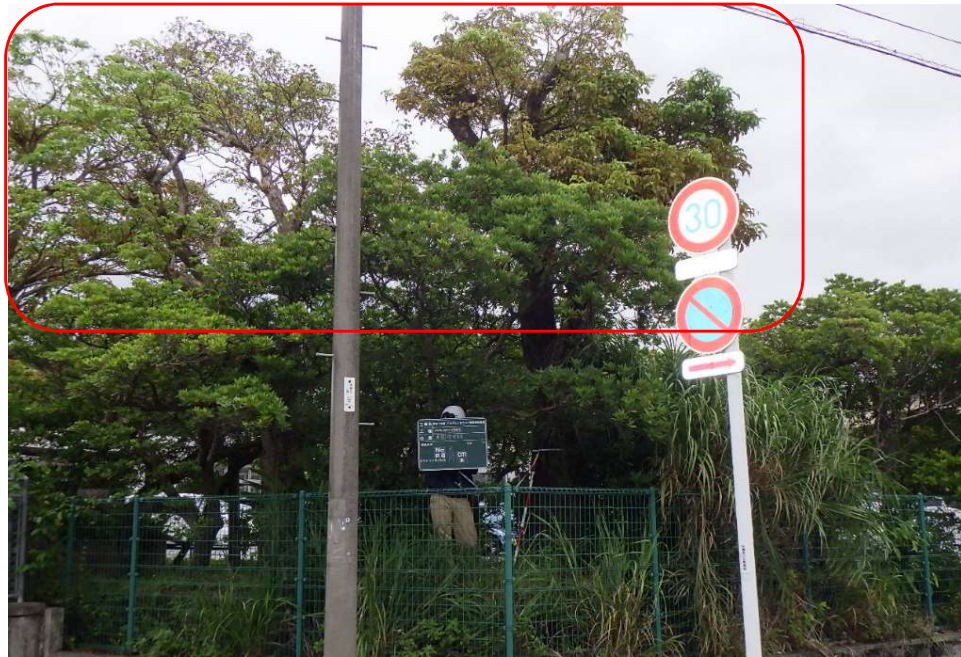
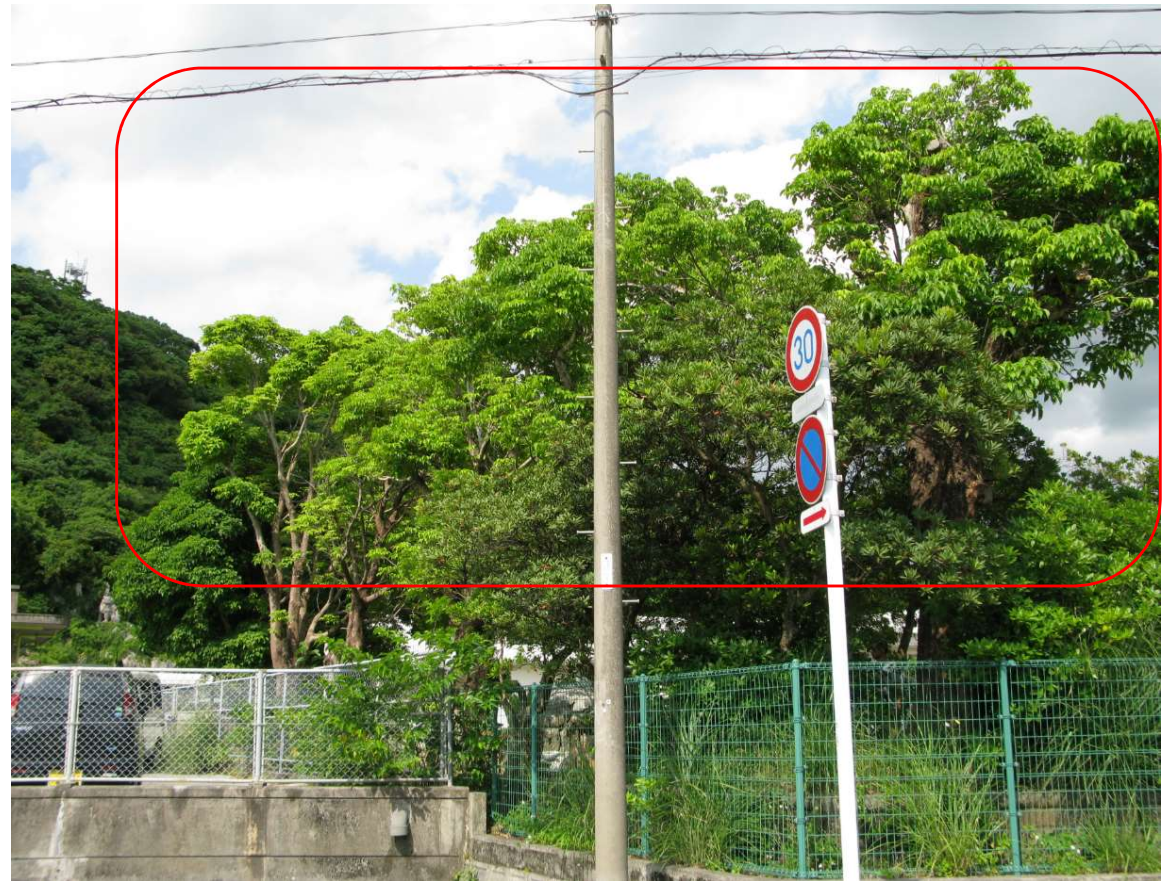
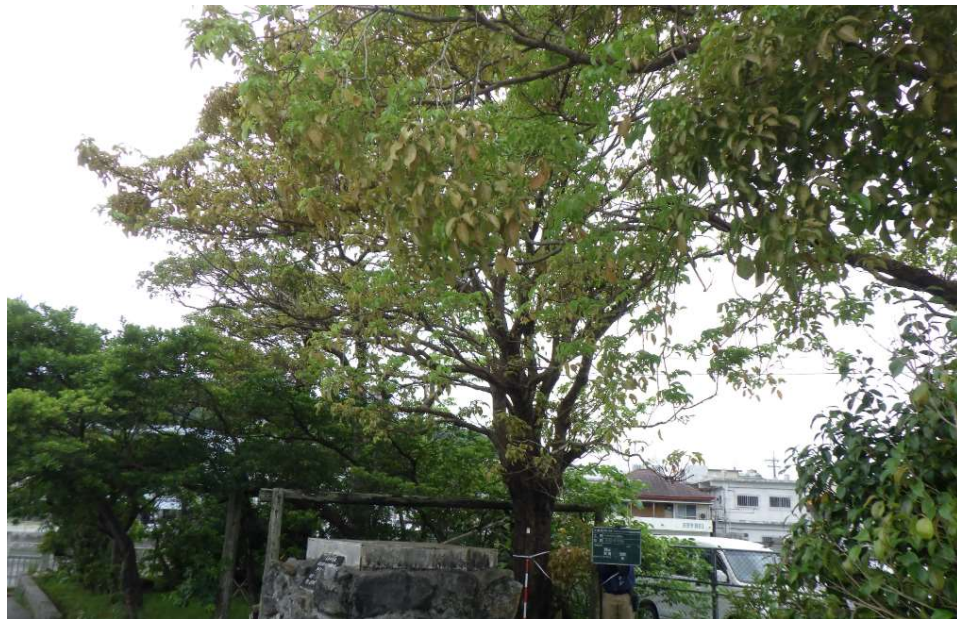
# 本部中学校（施工167日後） 職員駐車場側

・ 施工して半年近く経過したが、施工後展開した新葉は吸汁被害を殆ど受けていない。樹勢も良好。

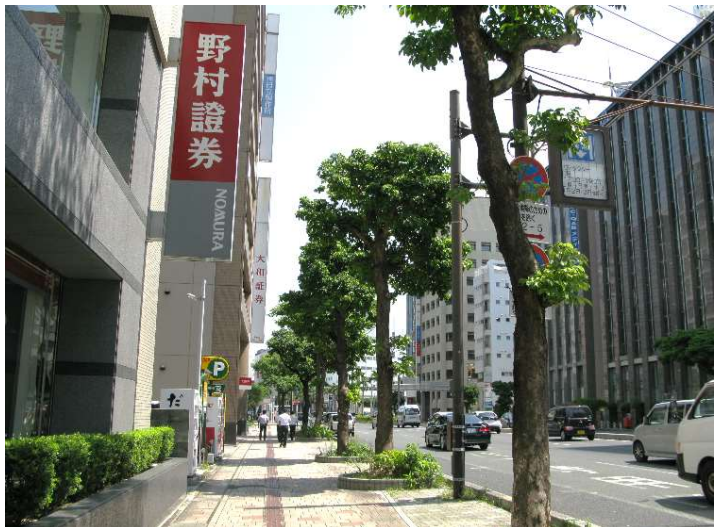
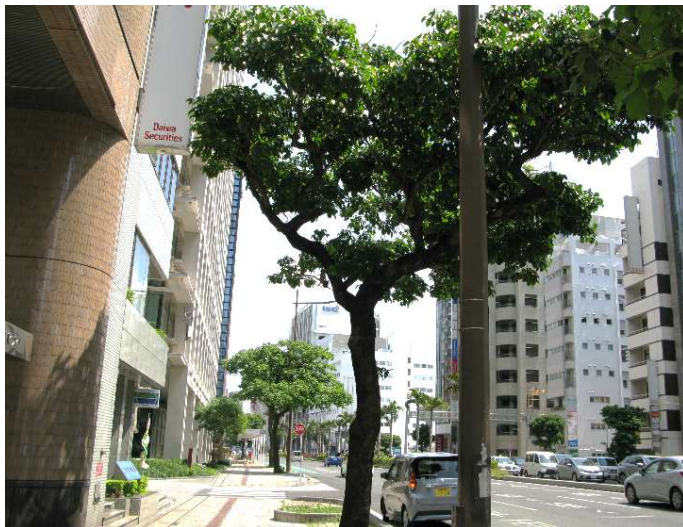
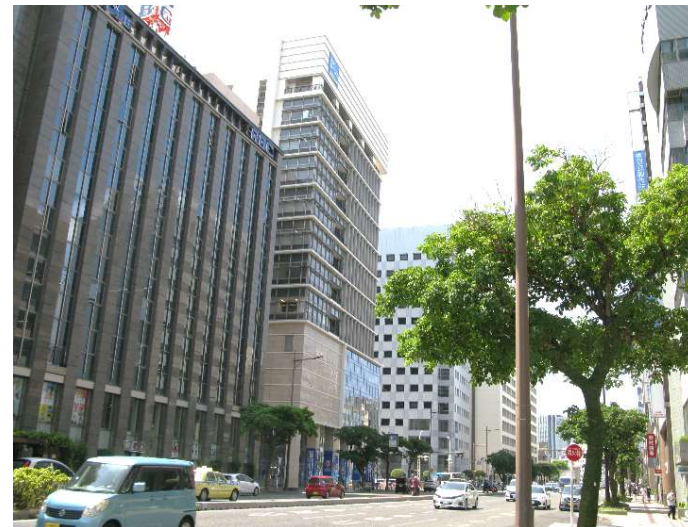
# 国道58号線下り（施工292日後）

- ・ 施工時、作業車に排泄物が付着するくらいヨコバイが多発し、落葉も多く、樹勢の衰えたアカギが散見された。
- ・ 施工後1、3、6ヶ月の経過観察では、ヨコバイは殆ど確認されなかった。今回10ヶ月後調査でも殆ど確認されず、吸汁被害や落葉も一部のみ発生であった。

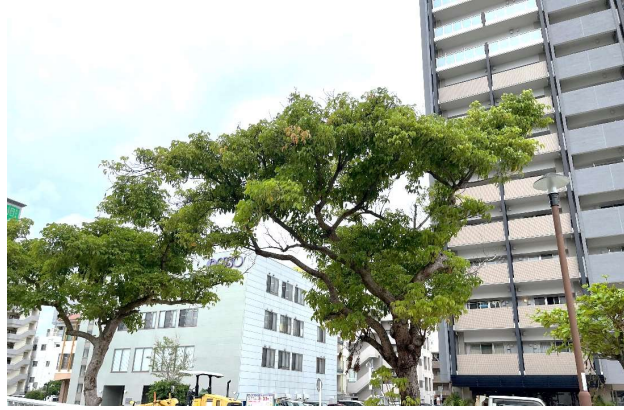
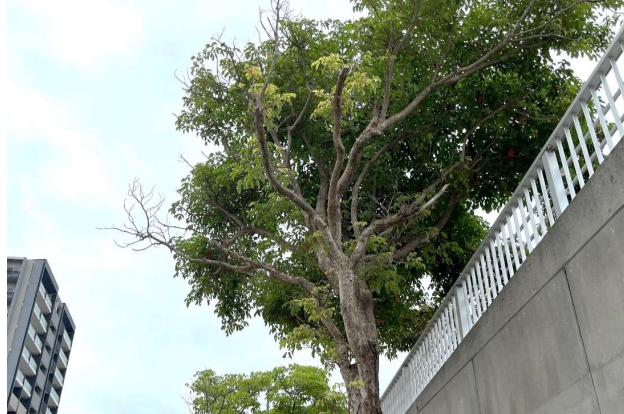
# 那覇新都心公園（施工132日後）

・ヨコバイの発生は少なく綺麗に保たれているが、過去の強剪定とヨコバイによる落葉の影響で樹勢が弱く枝枯れのアカギが多い。

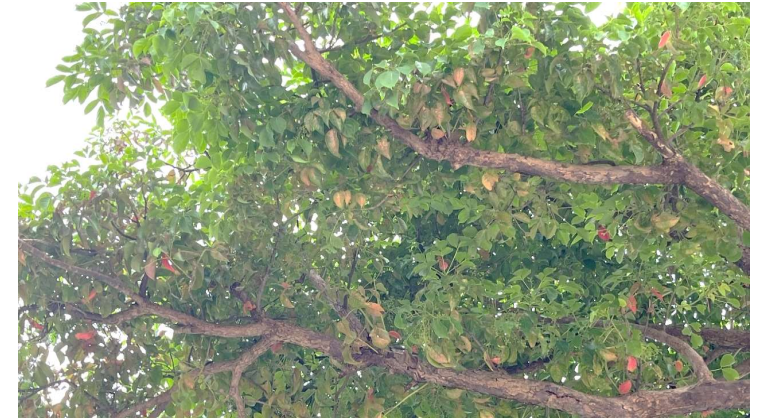
・落葉が見られるが、ヨコバイは殆ど見られず新葉は綺麗に保たれているので、施工前の被害葉が落葉しているのではないかと推察。

・2023年1月、12月のそれぞれの注入孔はどちらも順調にカルス形成し、回復している。

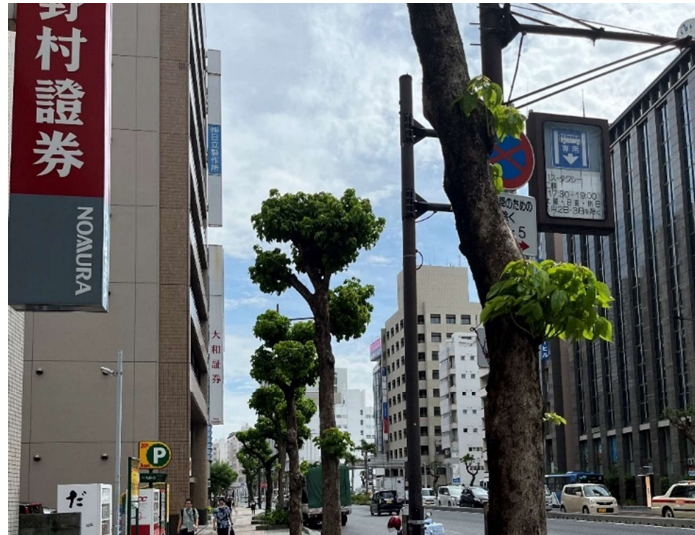
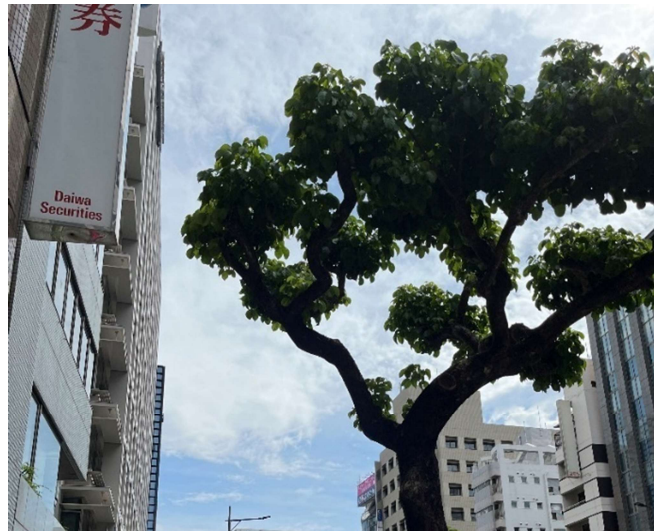
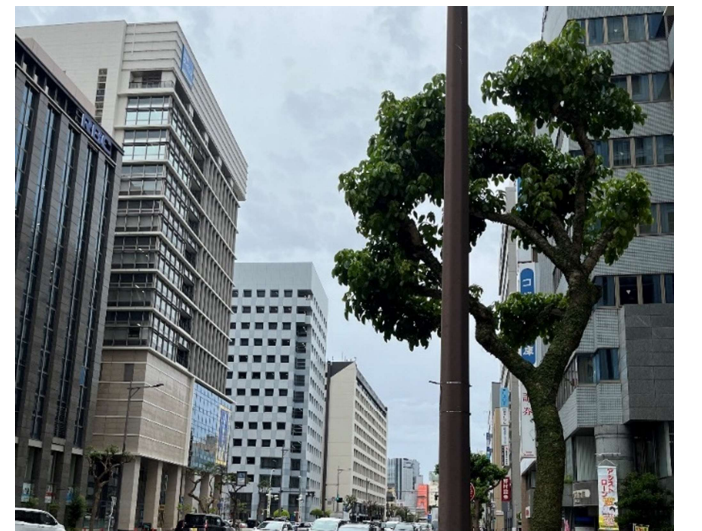
2024年4月23日調査（2023年6月7日施工 施工321日後写真）

・2月から3月にかけて剪定が行われる。  
・剪定の影響もあると思うが、施工から10ヶ月以上経過してもヨコバイの発生、葉の吸汁害、落葉は見られず、状態良く推移している。

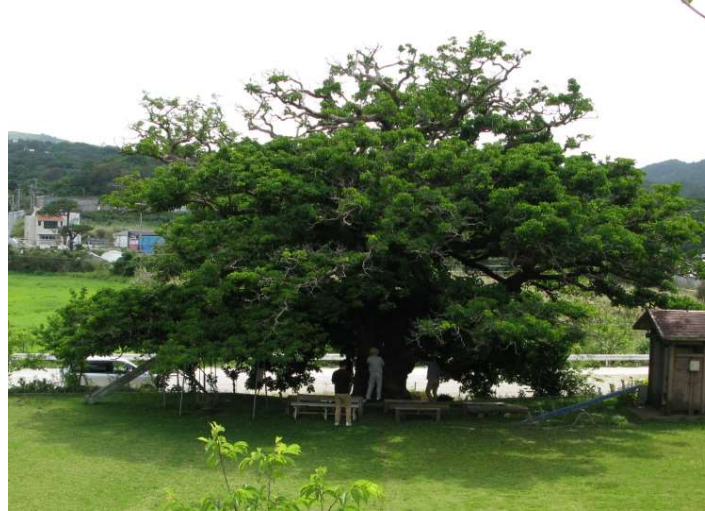
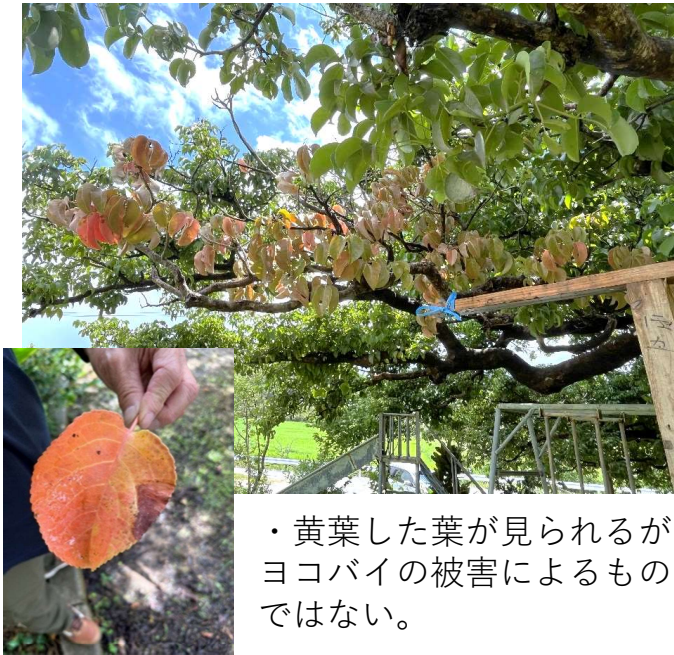
2023年4月11日（調査時）

・黄葉した葉が見られるがヨコバイの被害によるものではない。

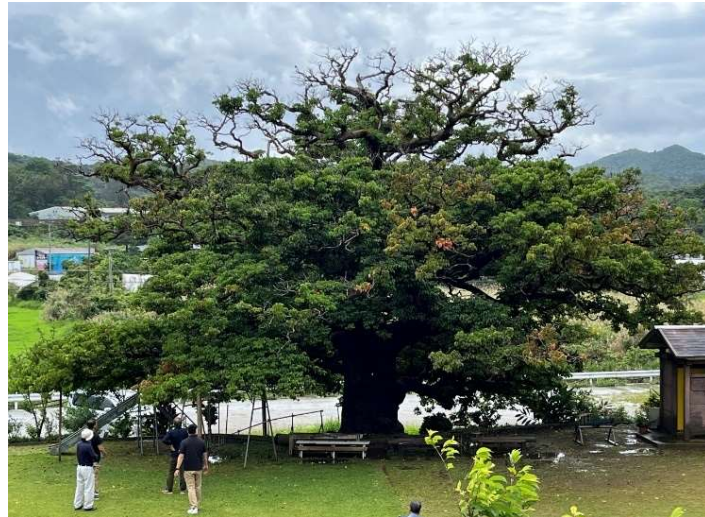
2024年4月23日（調査時）

・施工から7ヶ月経過し、ヨコバイの発生が見られ、葉にも吸汁痕が見られ一部落葉が見られ始めている。

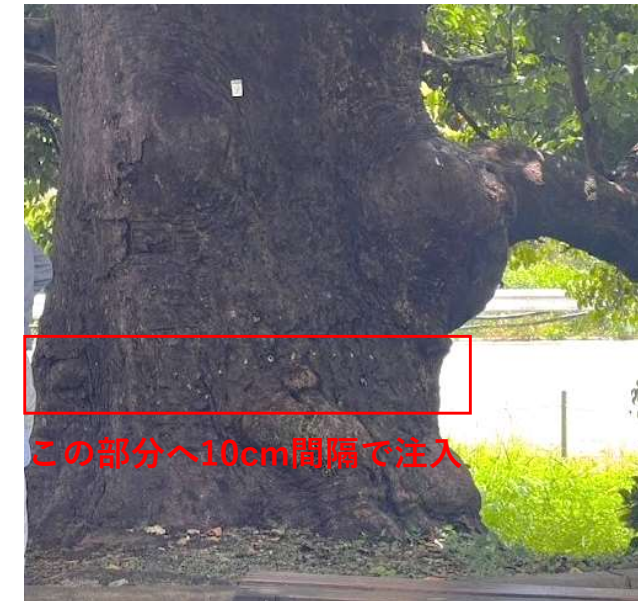
この部分へ10cm間隔で注入

・注入孔は順調にカルス形成し回復している。

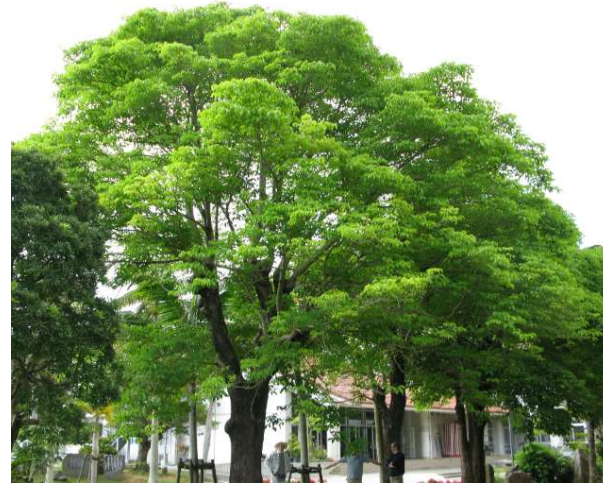
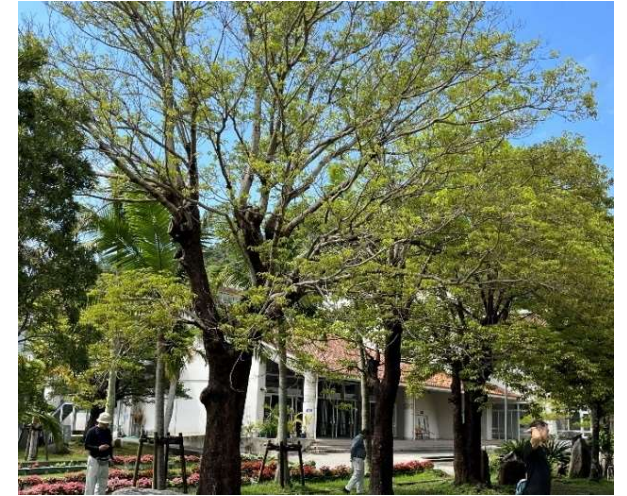
2024年4月23日調査

- ・吸汁被害によるカスレ症状と落葉が目立つ。
- ・葉が全体的に小さくなっている。

昨年後半から落葉が繰り返されているとのこと。

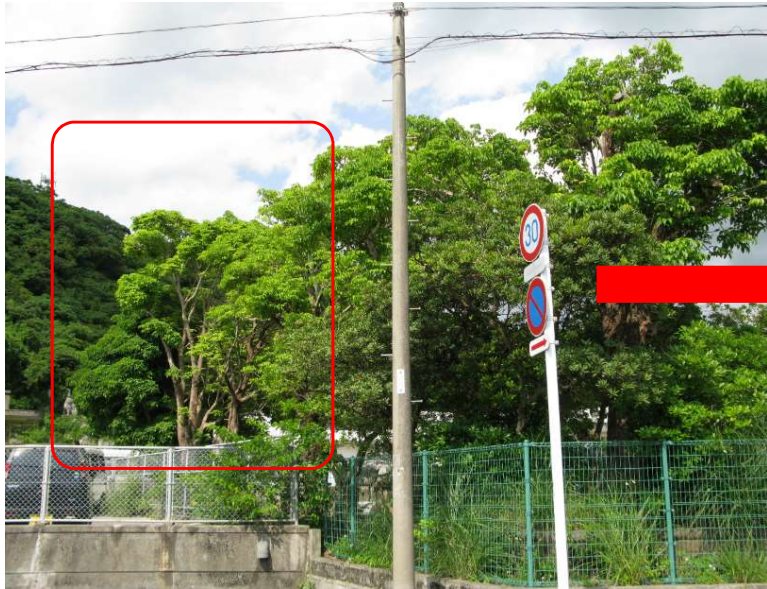
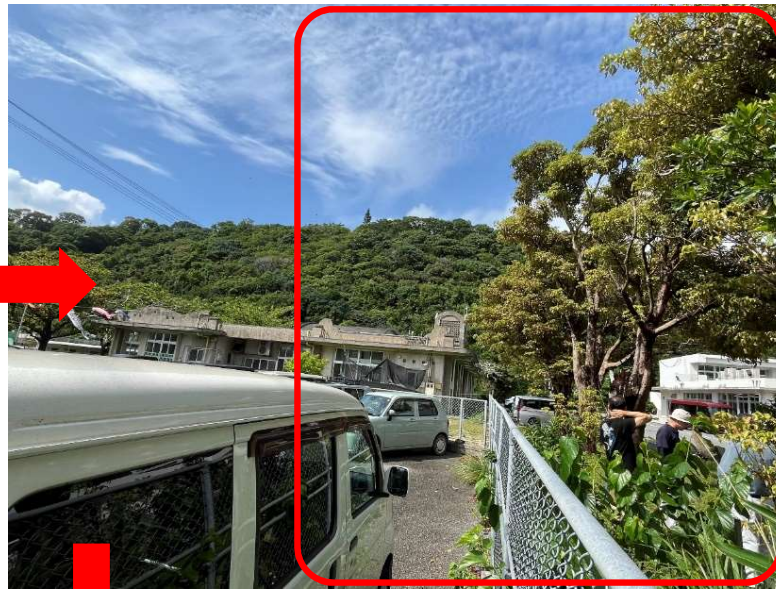
# 本部中学校 職員駐車場側（2022年10月26日施工のみ）

・施工から6ヶ月経過しているが、ヨコバイの発生も無く綺麗に維持されていた。

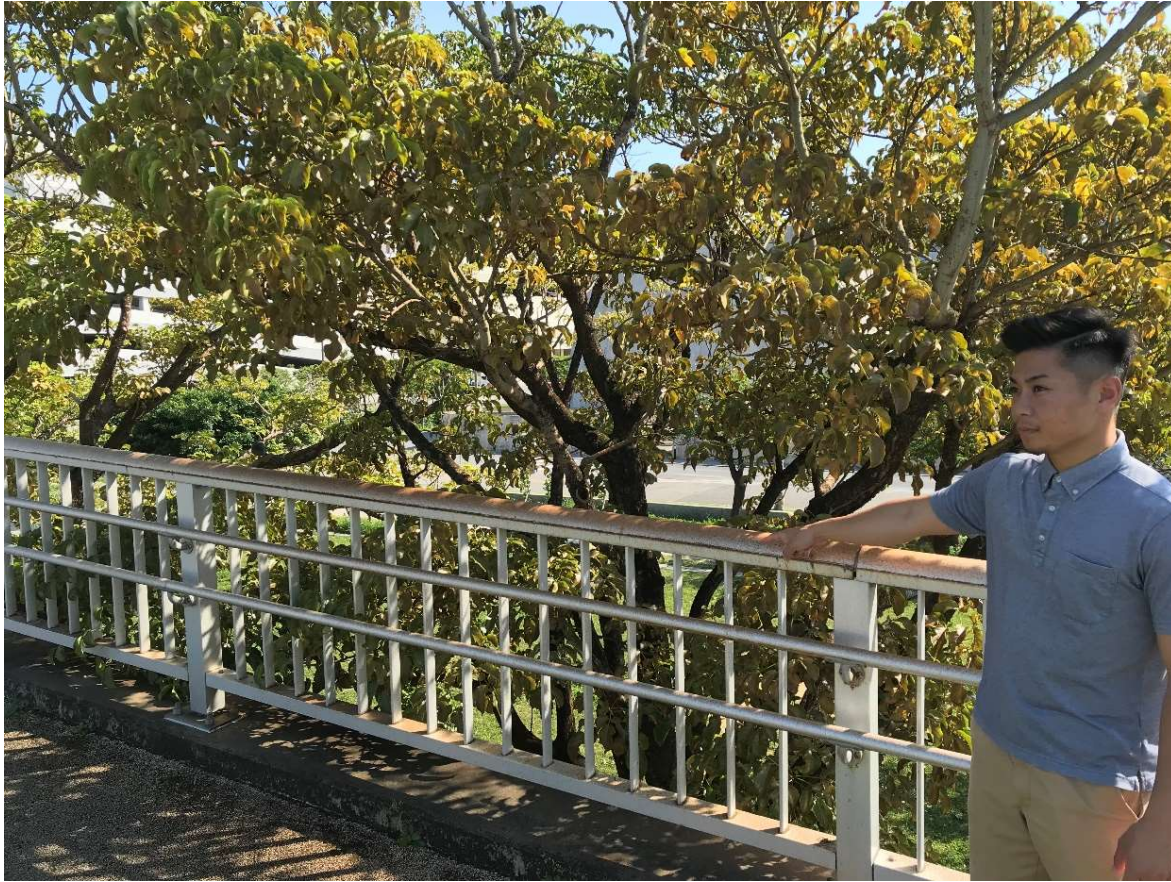
- ・ヨコバイが多発し、排泄された糞により車やフェンスの汚れが目立つ。葉も吸汁被害によるカスレ症状、落葉が進む。
- ・付着した糞の汚れは簡単には落とせない。

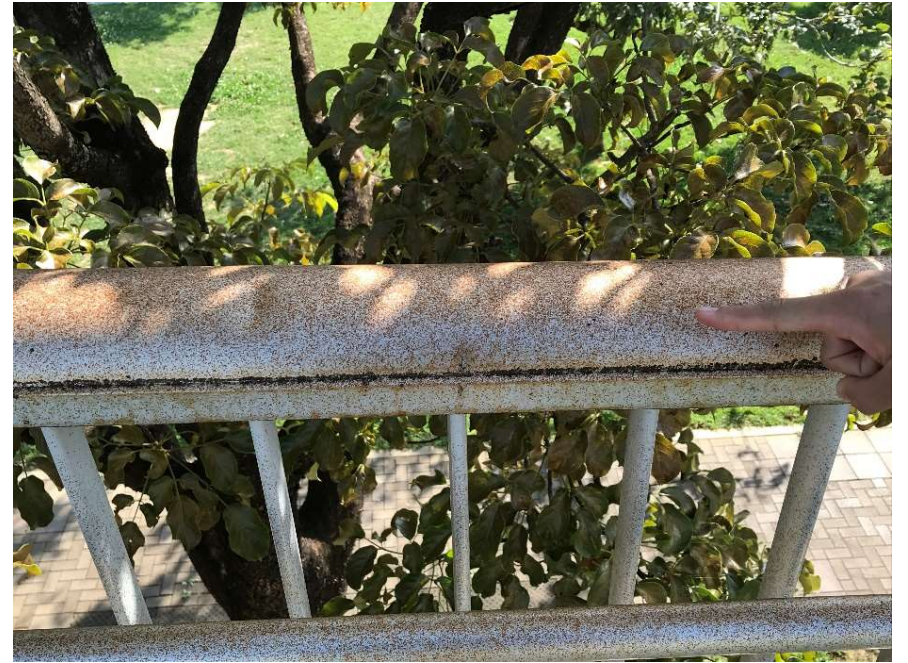
2023年1月16日 **未施工**場所

・2023年1月16日にオルトランカプセルを施工していないアカギは吸汁被害による葉のカスレ症状が目立ち、周辺にヨコバイが排泄した糞の汚れが見られた。

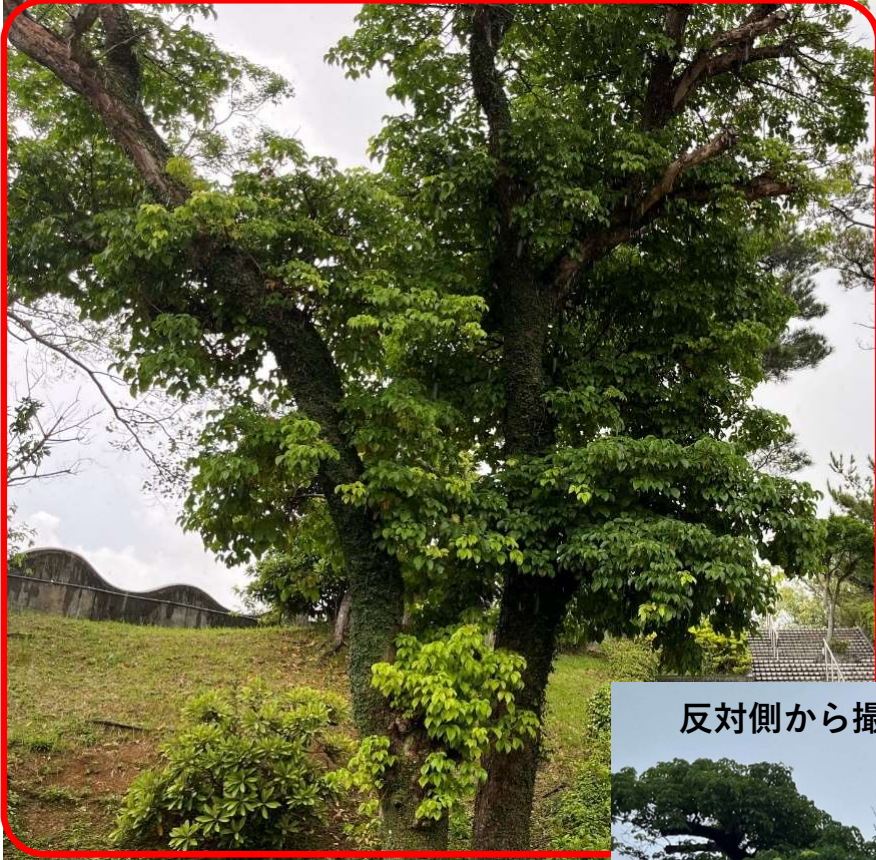
某公園 2024年4月23日撮影 (2023年12月5日施工 施工140日後)

被害のあったアカギに施工  
その後、状態は良い。

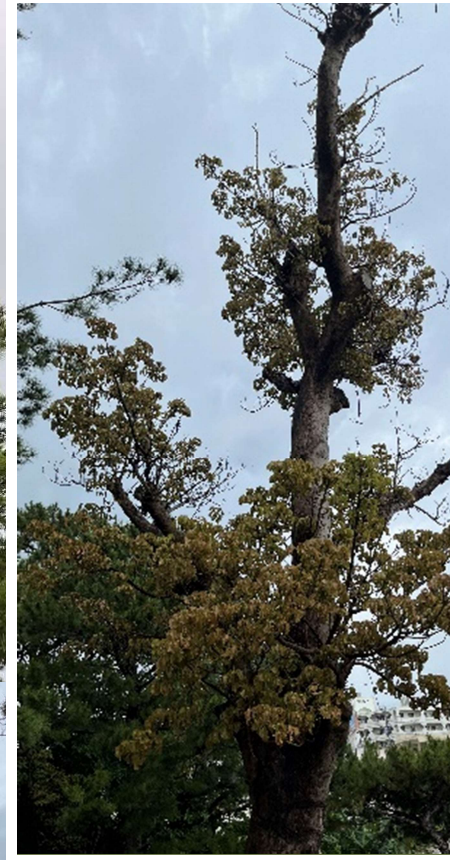
施工されていないアカギにヨコバイが発生し  
落葉被害が見られる。
