# 令和4年度、令和5年度 オルトランカプセル施工後効果報告

令和4年度、令和5年度のアカギヒメヨコバイ防除事業でアカギに施工したオルトランカプセルの有効性を確認するため、施工後のアカギヒメヨコバイ（以下ヨコバイとする）による被害とアカギの樹勢回復状況の調査を行う。また、本事業とは別に国道58号線で6月に施工されている街路樹のアカギも調査し、効果と気づきを報告する。

調査日：2023年4月11日、2024年4月23日（春の発生ピークに調査）

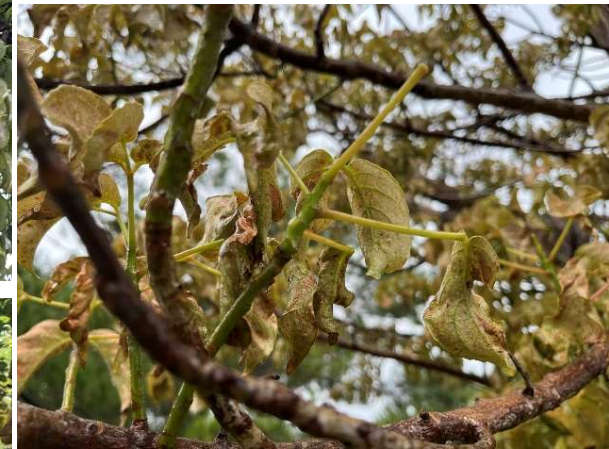
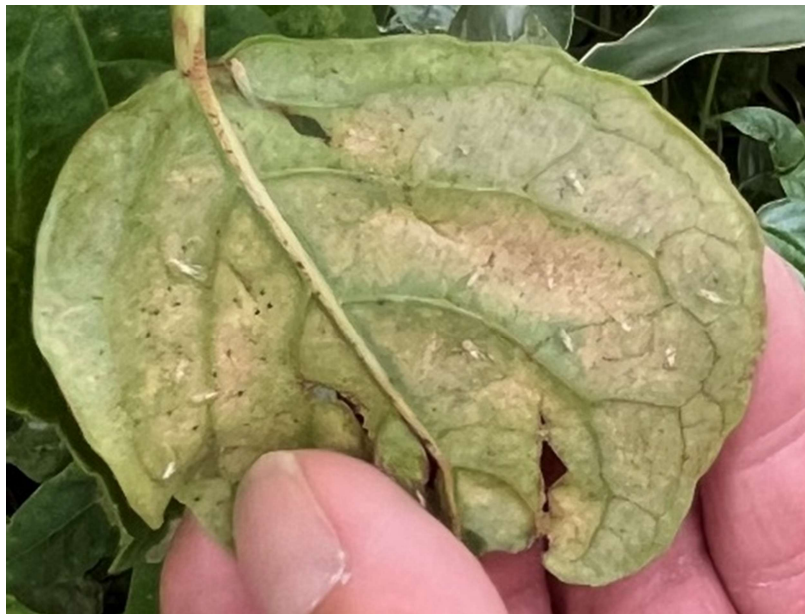
アカギ 吸汁被害と幼虫の脱皮殻  
(アカギヒメヨコバイは葉裏から吸汁する)

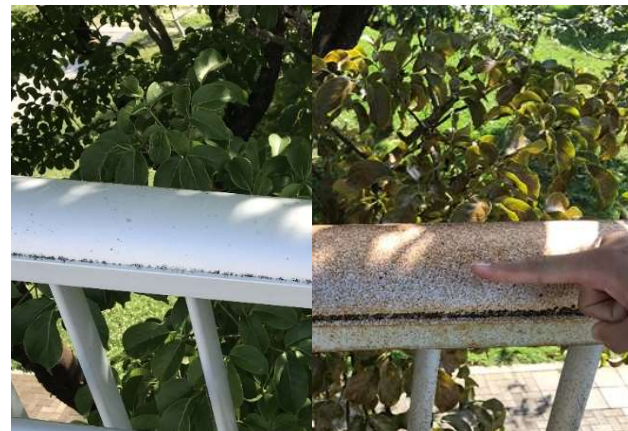
アカギヒメヨコバイが排泄する  
糞による汚れ

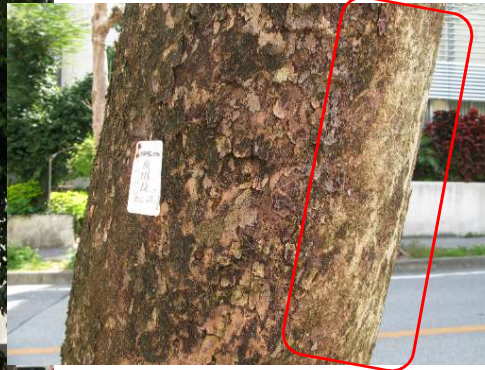
・強剪定に耐え多くの枝葉を維持しているアカギでも、樹皮の衰えが目立ち一部壊死している。

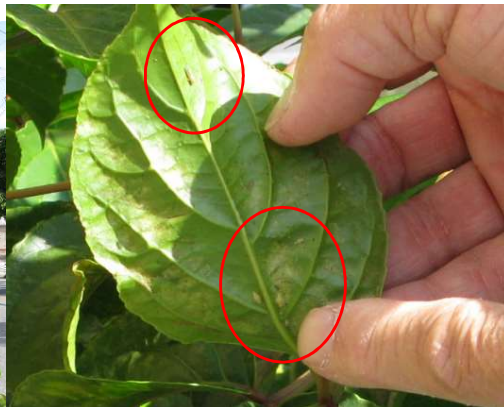
・伐採されたアカギから出たひこばえにヨコバイが発生。

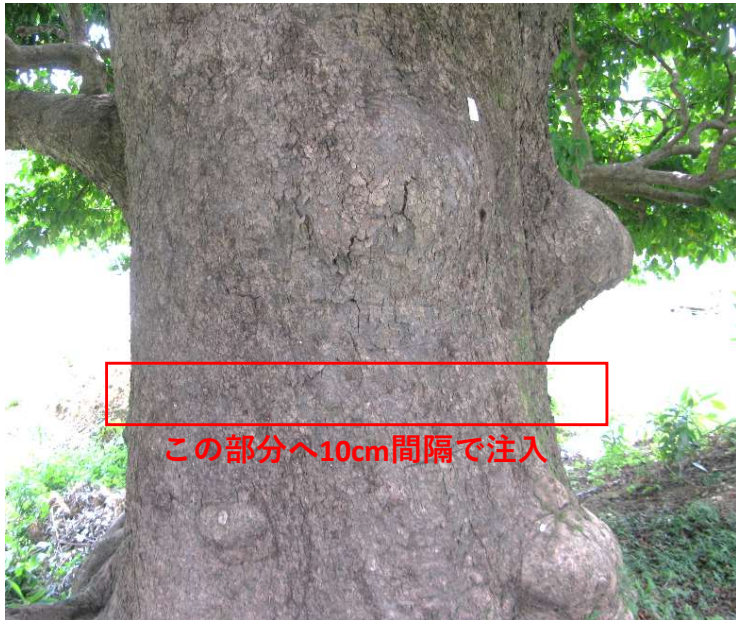
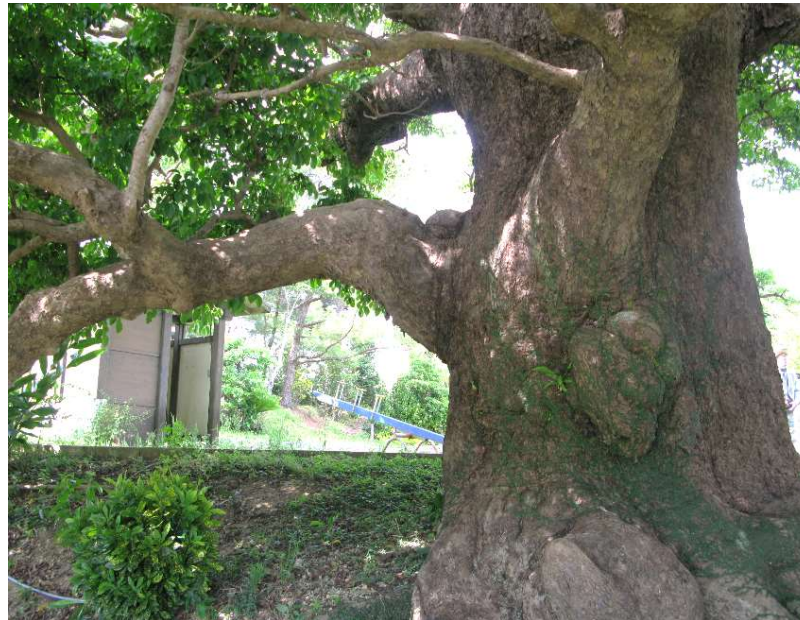
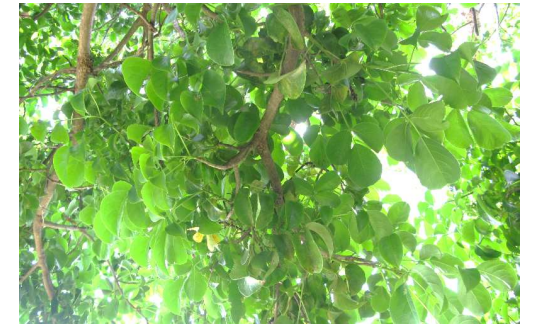
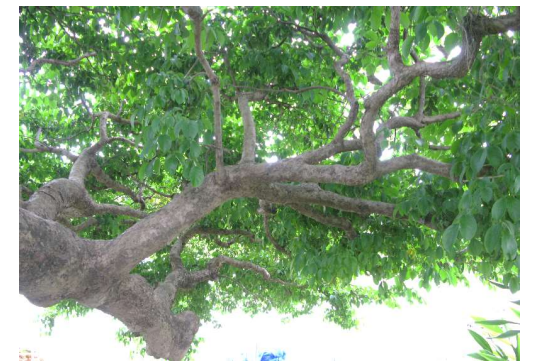
- ・ 施工前は落葉が進みヨコバイが多発。施工後半年経過したが、ヨコバイの発生は殆ど見られず、樹勢も維持できている。
- ・ 施工後に展開した新葉は綺麗に維持できている。
- ・ 注入孔は順調に回復している。

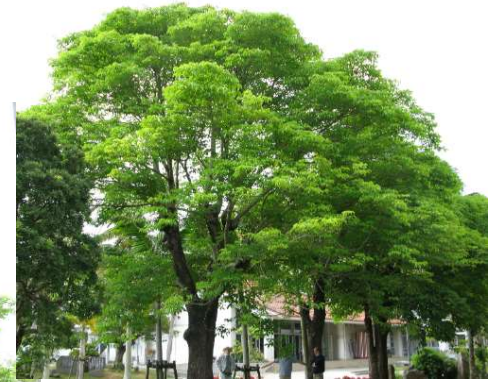
- ・ 施工前、排泄物でコンクリート等が変色するくらいヨコバイが多発していた。
- ・ 調査時、施工したアカギにはヨコバイは見られなかったが、近くで実生で生えたアカギにはヨコバイが見られた。
- ・ 注入孔は順調に回復している。

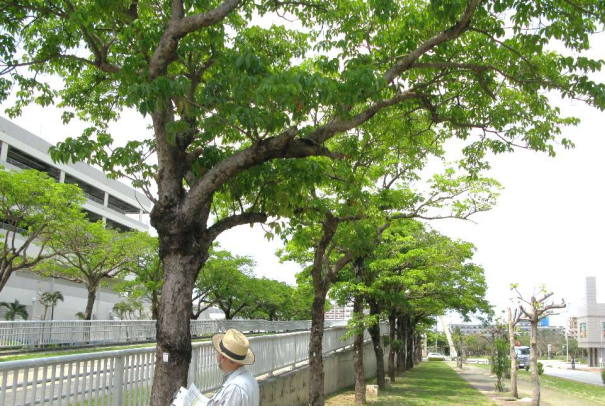
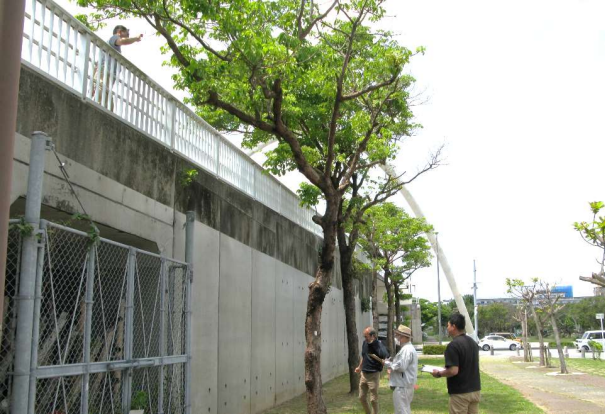
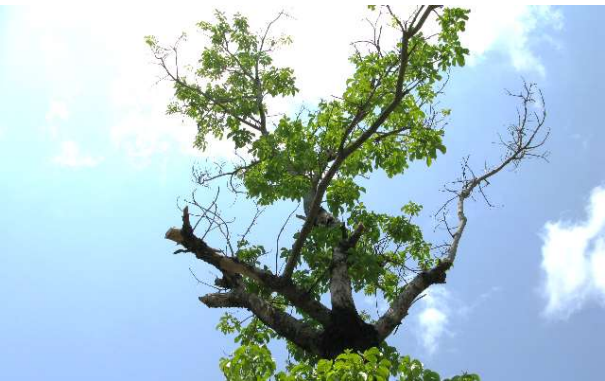
2023年4月11日（調査時）

・ヨコバイの発生は少なく綺麗に保たれているが、過去の強剪定とヨコバイによる落葉の影響で樹勢が弱く枝枯れのアカギが多い。

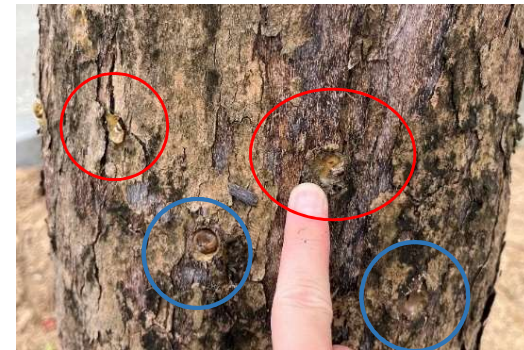
2023年12月施工

・2023年1月、12月のそれぞれの注入孔はどちらも順調にカルス形成し、回復している。

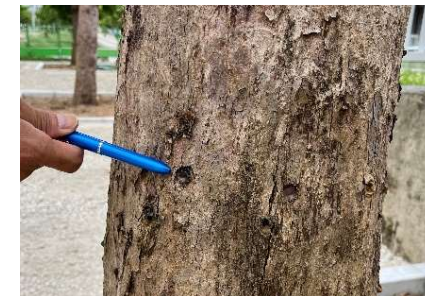
2023年1月施工

・樹勢の衰えが注入孔の回復に影響

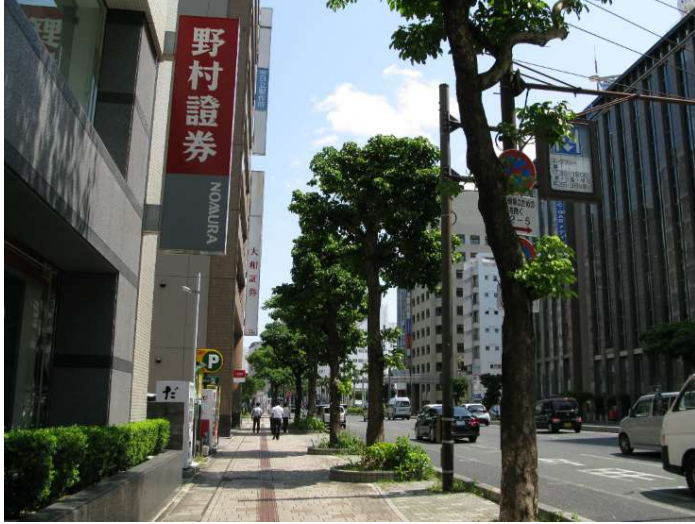
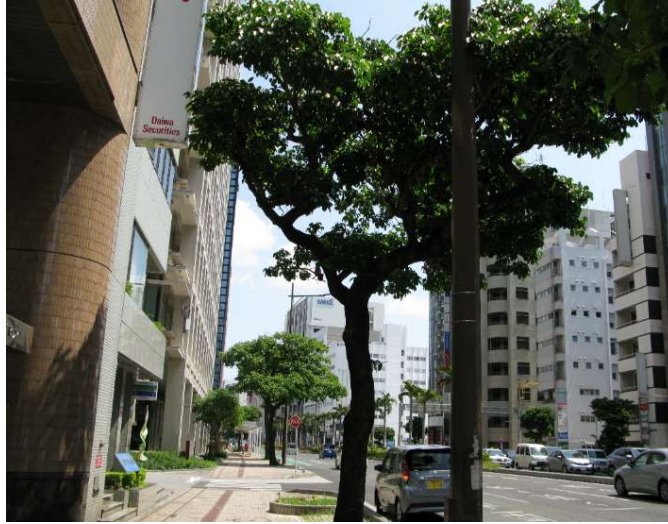
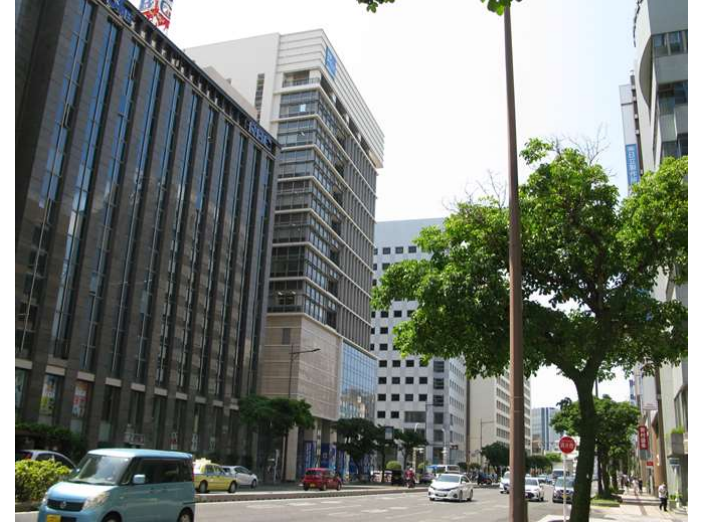
2023年4月11日調査（2022年6月23日施工 施工292日後写真）

・その後、2023年5月にヨコバイによる被害が確認され始め、6月7日にオルトランカプセルの施工を行った。

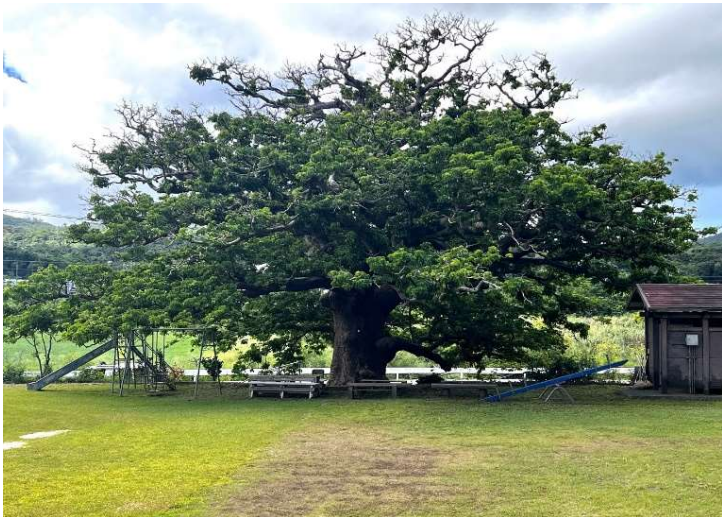
2023年9月20日（施工直前）

・黄葉した葉が見られるがヨコバイの被害によるものではない。

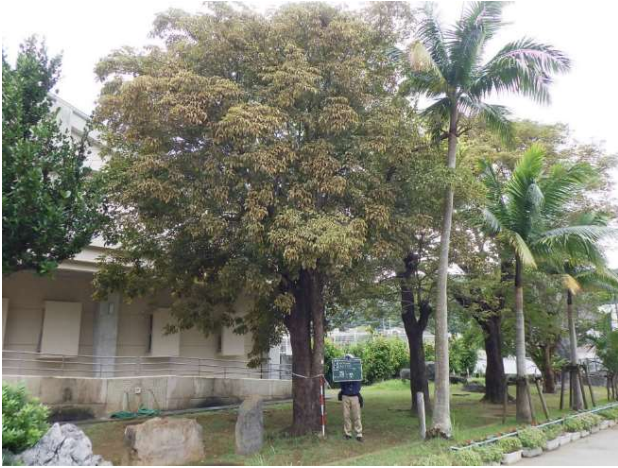
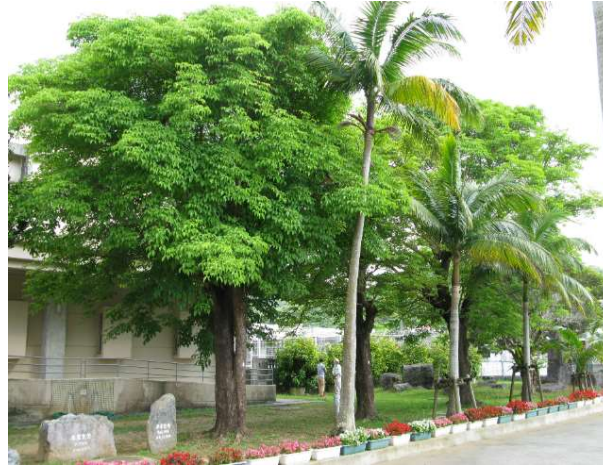
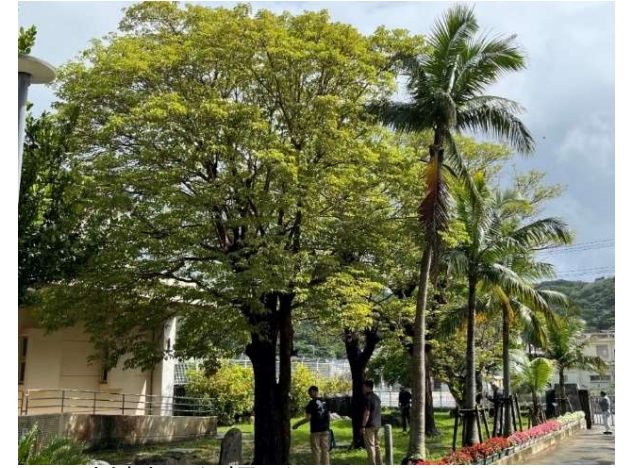
- ・吸汁被害によるカスレ症状と落葉が目立つ。
- ・葉が全体的に小さくなっている。

昨年後半から落葉が繰り返されているとのこと。

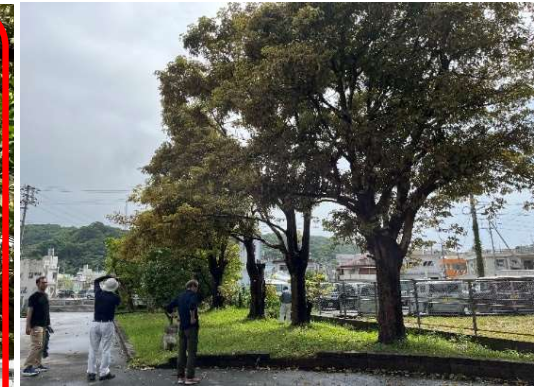
・施工から6ヶ月経過しているが、ヨコバイの発生も無く綺麗に維持されていた。

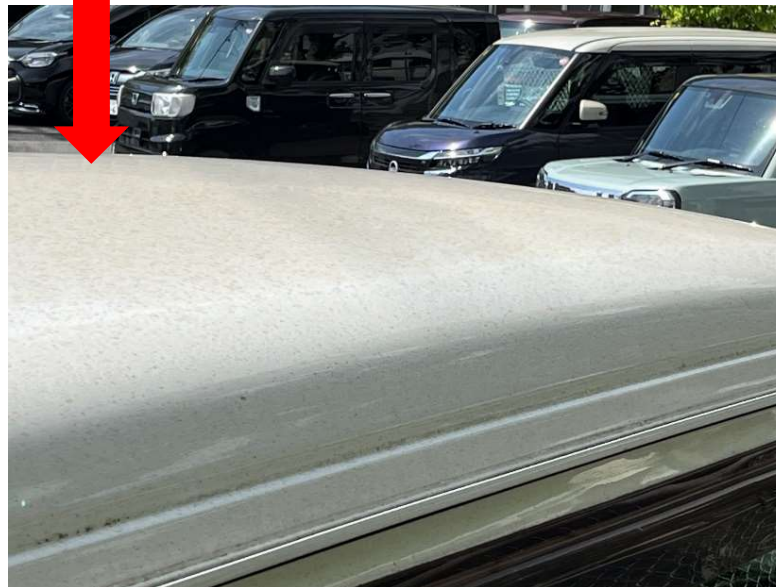
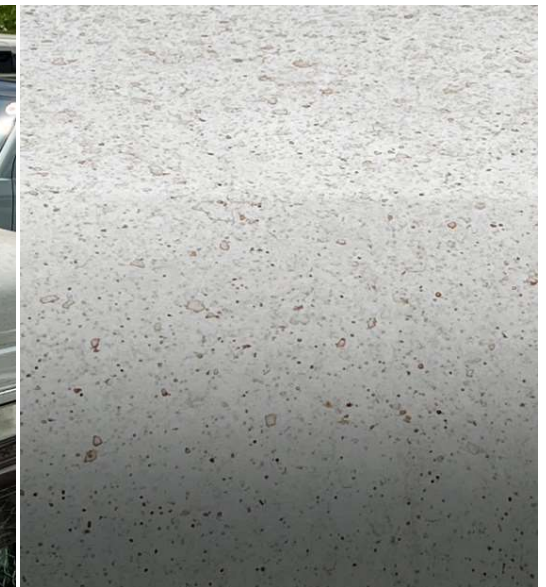
- ・ヨコバイが多発し、排泄された糞により車やフェンスの汚れが目立つ。葉も吸汁被害によるカスレ症状、落葉が進む。
- ・付着した糞の汚れは簡単には落とせない。

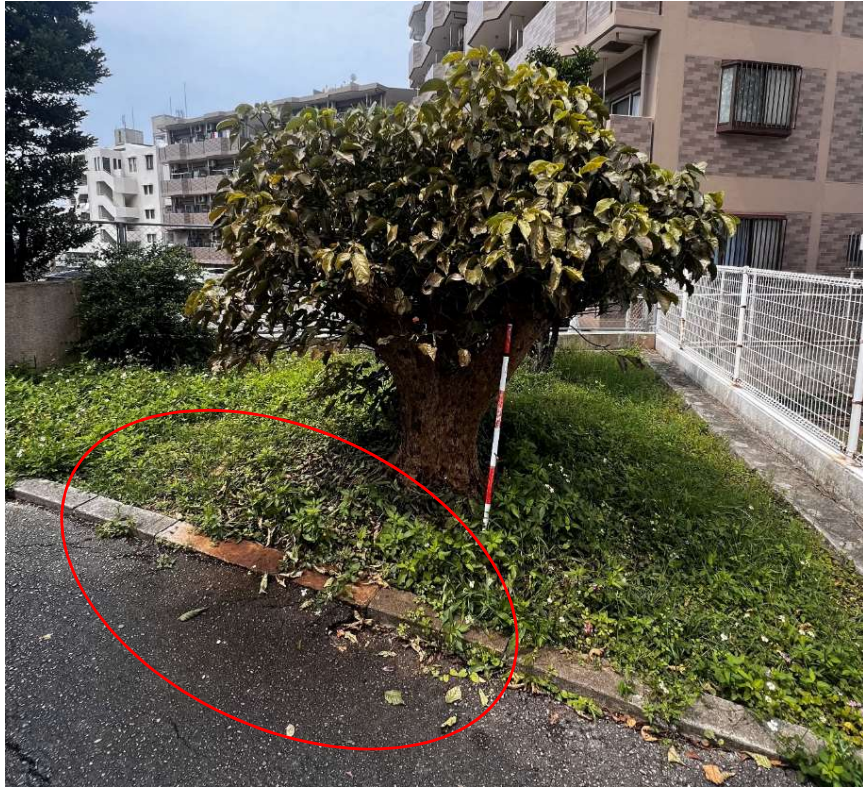
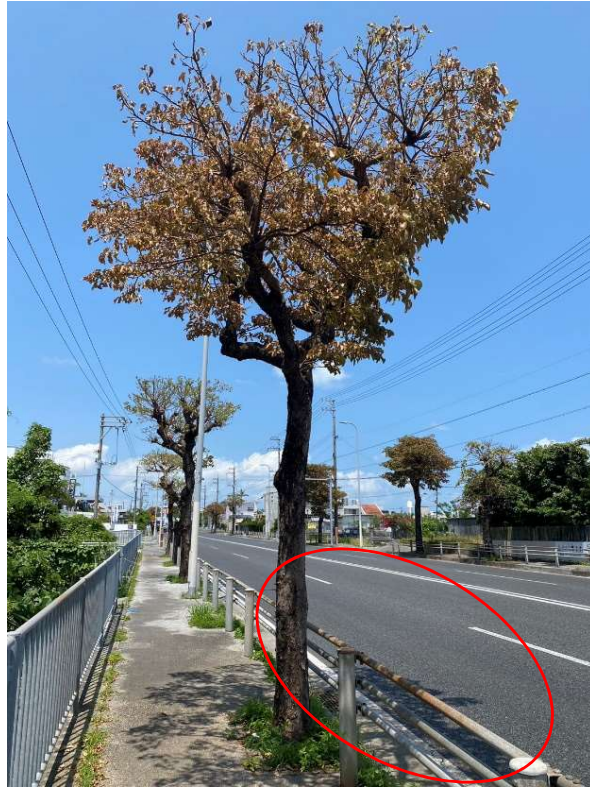
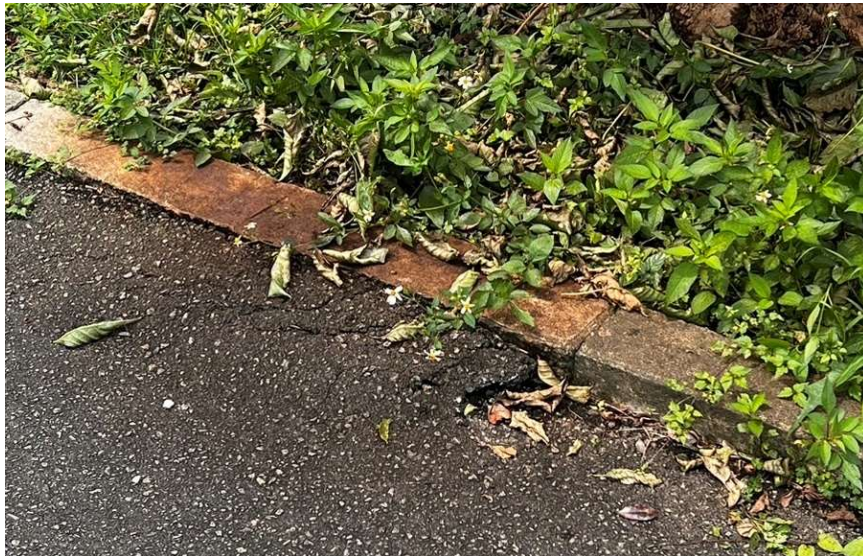
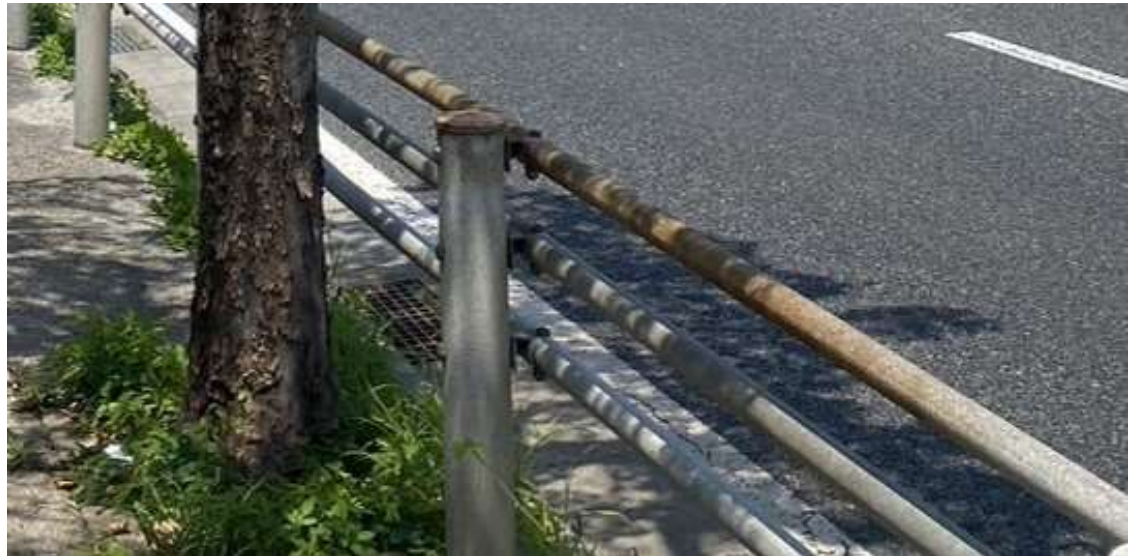
某公園 2024年4月23日撮影 (2023年12月5日施工 施工140日後)

# アカギヒメヨコバイが排泄する糞の被害

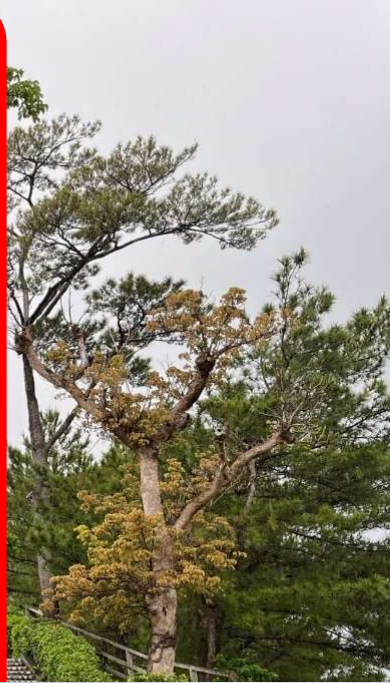
反対側から撮影

被害のあったアカギに施工  
その後、状態は良い。

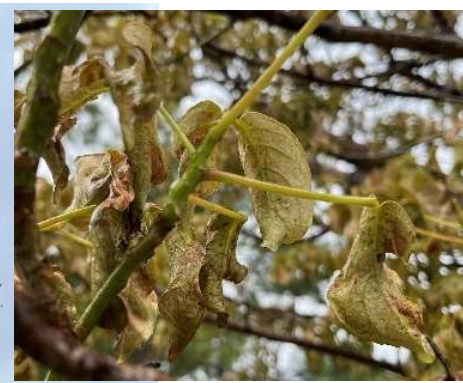
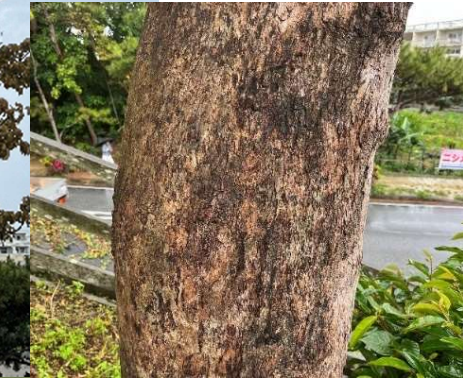
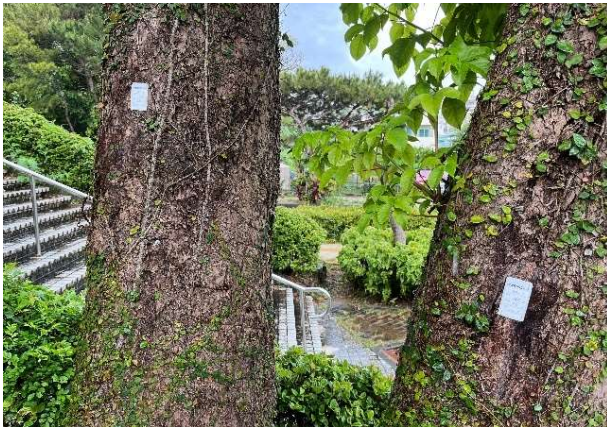
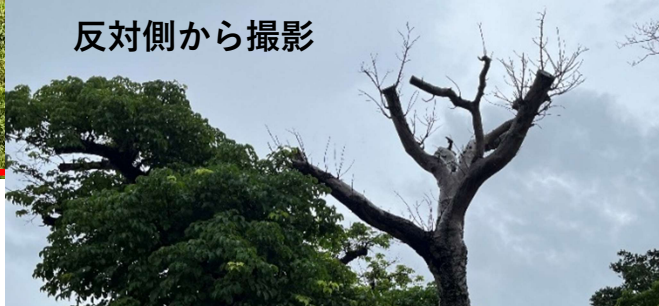
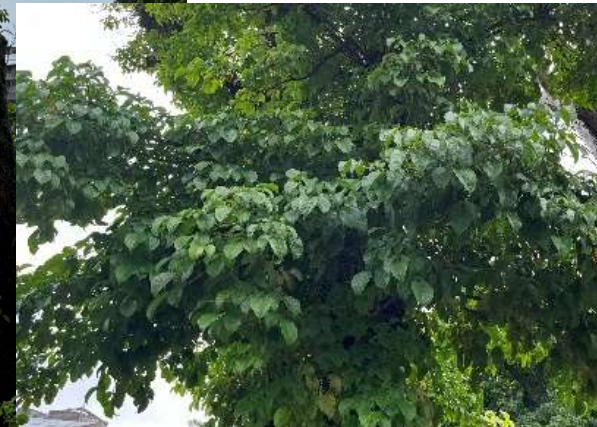
施工されていないアカギにヨコバイが発生し  
落葉被害が見られる。
